**ELABORAÇÃO DE ESTUDO DE CONCEPÇÃO
DE DRENAGEM URBANA DA BACIA DO
URUGUAI EM PASSO FUNDO-RS**

**RELATÓRIO 04 e 05 – PROPOSIÇÃO DE ALTERNATIVAS
TÉCNICAS DE CONCEPÇÃO E ORÇAMENTOS ESTIMADOS**

OUT/2015

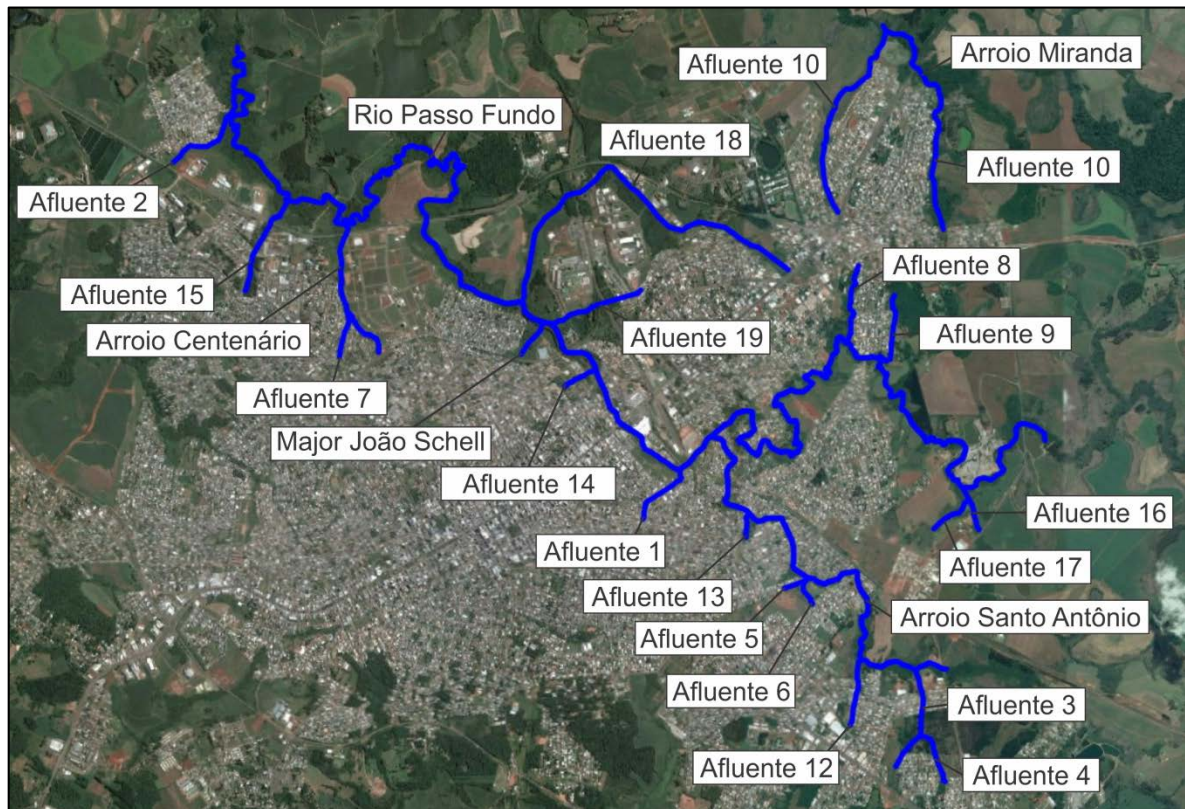
Figura 12 - Rio Passo Fundo, Arroios e Afluentes considerados na modelagem.

Foi realizada a simulação da passagem da cheia de projeto para Tempos de Recorrência de 5, 10, 25 e 50 anos para modelagem matemática da operação do Rio Passo Fundo e seus contribuintes, conforme a Figura 12.

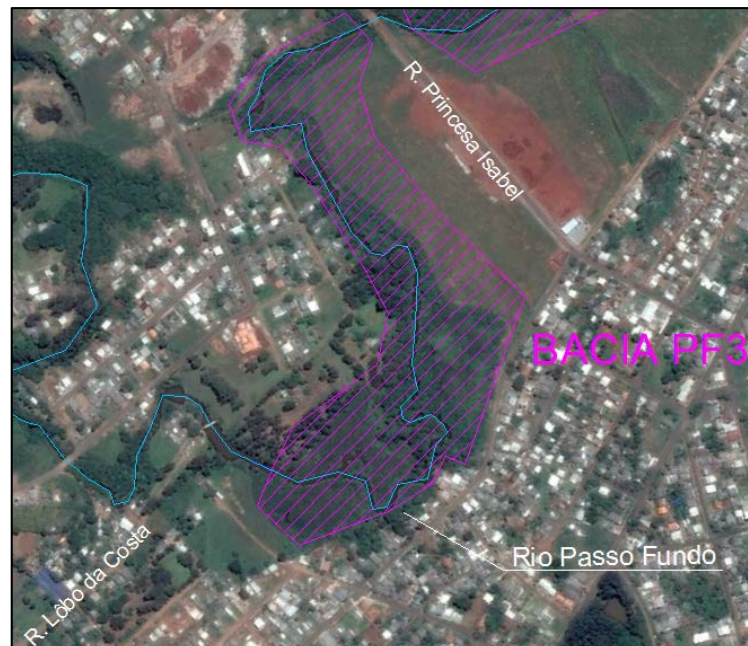
Figura 18 – Localização da Bacia RPF3.

Construção de bacia de detenção a jusante da R. Princesa Isabel, denominada Bacia PF3, conforme Figura 18. Compreende uma área de cerca de 113.183,42 m², volume de escavação de 579,385.62 m³ e volume de laminação de cheia de 318.779,98 m³.

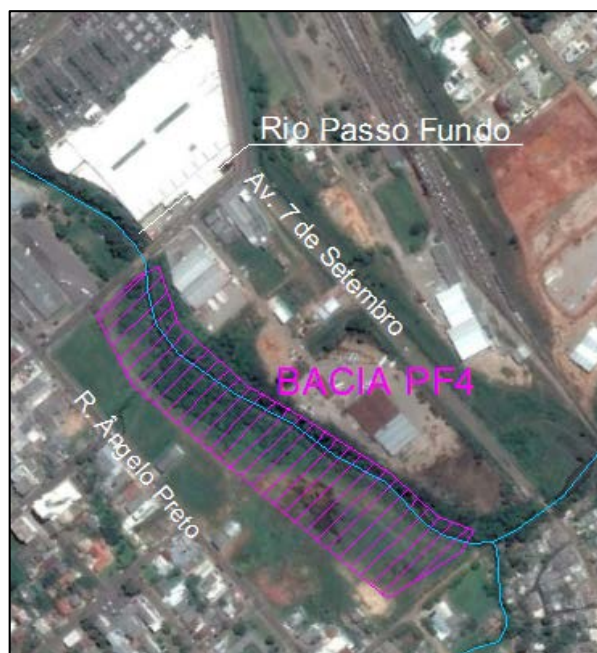
Figura 19 – Localização da Bacia RPF4.

Construção de bacia de detenção entre a R. Ângelo Preto e a Av. 7 de Setembro, denominada Bacia PF4, a montante do Bourbon Hipermercado e paralelo ao Hospital Municipal de Passo Fundo, conforme Figura 19. Compreende uma área de cerca de 40.487,51 m², volume de escavação de 112.468,81 m³ e volume de laminação de cheia de 128.232,62 m³.

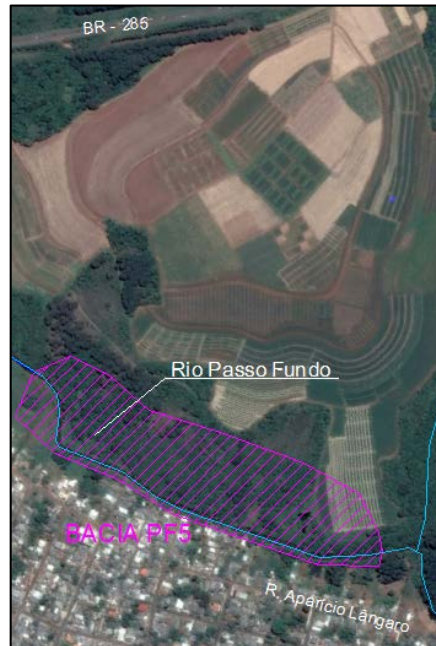
Figura 20 – Localização da Bacia RPF5.

Construção de bacia de detenção a jusante da BR-285 e paralela a R. Aparício Lângaro, denominada Bacia PF5, próximo ao Loteamento Victor Issler, conforme Figura 20. Compreende uma área de cerca de 90.733,32 m², volume de escavação de 293.978,79 m³ e volume de laminação de cheia de 313.746,75 m³.

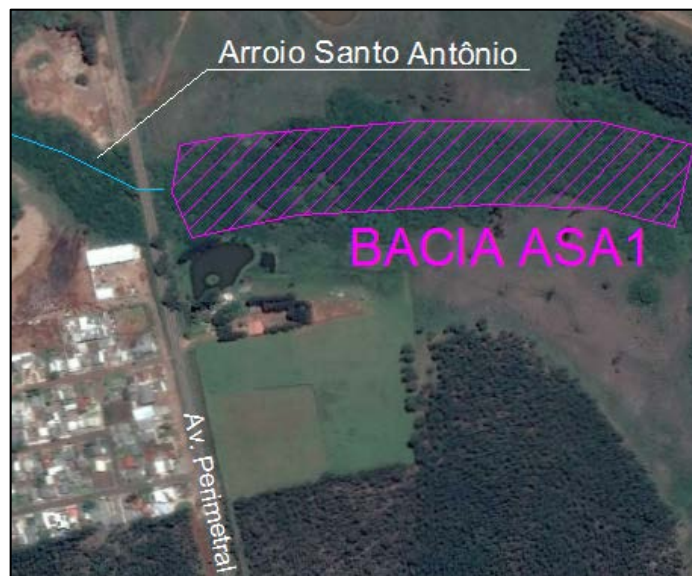
Figura 21 – Localização da Bacia ASA1.

Construção de bacia de detenção paralelo a Av. Perimetral e a montante do Loteamento Magi e bairro Vila Mattos, denominada Bacia ASA1, conforme Figura 21. Compreende uma área de cerca de 50.925,58 m², volume de escavação de 238.109,20 m³ e volume de laminação de cheia de 195.888,79 m³.

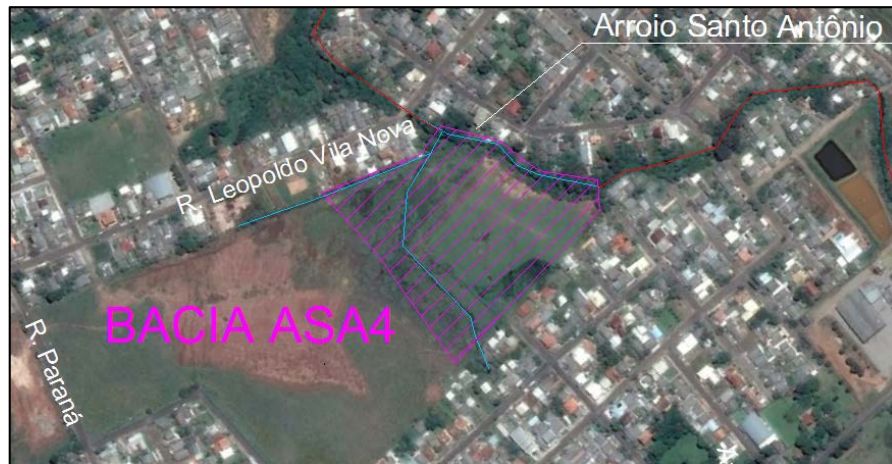
Figura 24 – Localização da Bacia ASA4.

Construção de bacia de retenção a montante da R. Paraná e paralelo a R. Leopoldo Vila Nova, denominada Bacia ASA4, próximo a Escola Municipal de Ensino Fundamental Santo Antônio, conforme Figura 24. Compreende uma área de cerca de 41.020,90 m², volume de escavação de 156.759,97 m³ e volume de laminação de cheia de 163.023,62 m³.

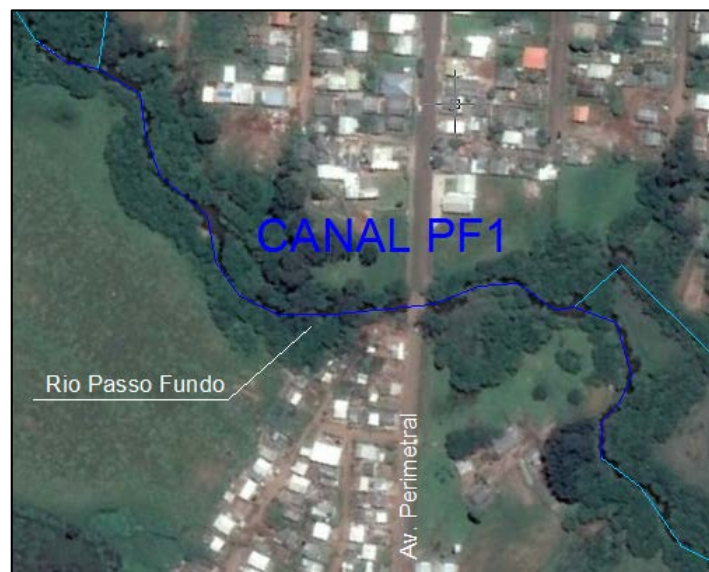
Figura 25 – Localização do Canal RPF1.

Reconstrução do trecho do canal sob a Av. Perimetral, de 534.62 m de extensão, conforme Figura 25. Atualmente a seção é heterogênea, tendo revestimento em gramíneas. O mesmo deverá ser construído no tipo trapezoidal com base menor de 5 m, base maior de 19 m e uma altura de 3,50 m. Seu revestimento será mantido com gramíneas.

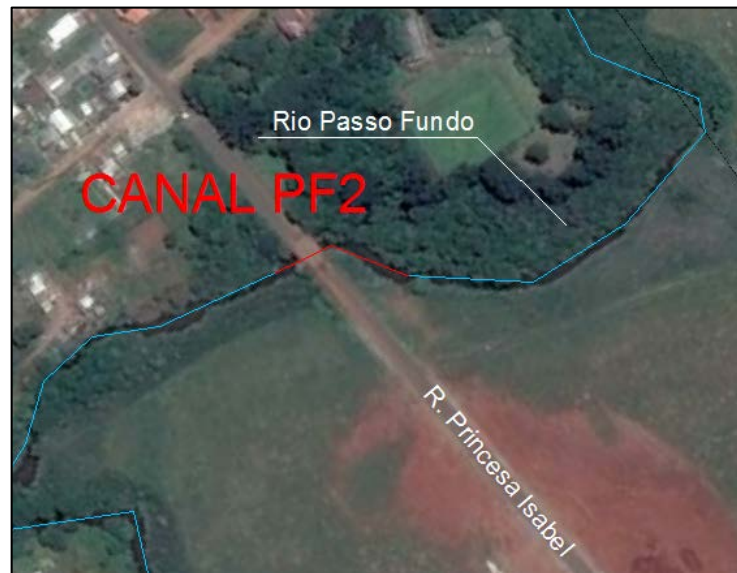
Figura 26 – Localização do Canal RPF2.

Reconstrução do trecho do canal sob a Rua Princesa Isabel, de 76,29 m de extensão, conforme Figura 26. Atualmente a seção é heterogênea, tendo revestimento em gramíneas. O mesmo deverá ser construído no tipo retangular com dimensões de 5 m de base e 3,5 m de altura. Seu revestimento será de gabião.

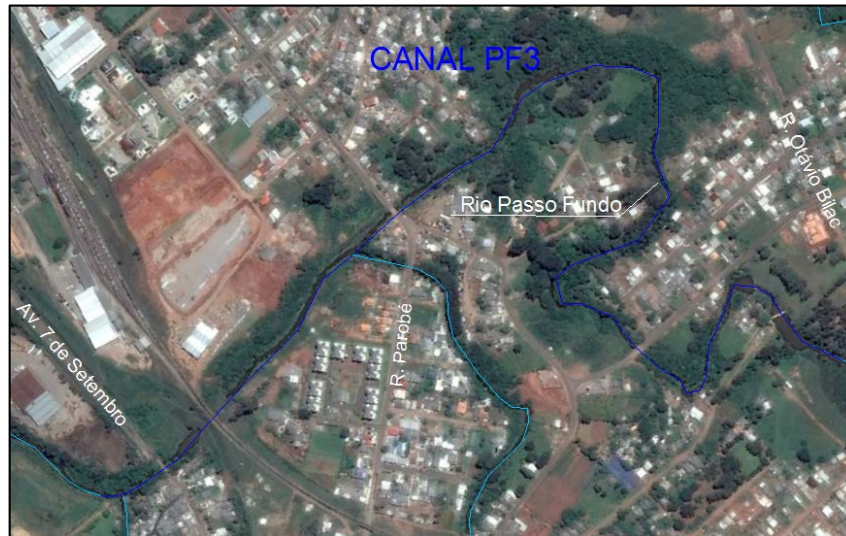
Figura 27 – Localização do Canal RPF3.

Adequação do canal que começa a jusante da R. Otávio Bilac e percorre o trecho do Rio Passo Fundo até poucos metros depois da Av. 7 de Setembro (o trecho corta a avenida). O respectivo canal conta com uma extensão de 1.935,06 m, conforme Figura 27. Atualmente a seção é heterogênea, tendo revestimento em gramíneas. O mesmo deverá ser construído no tipo trapezoidal com base menor de 7 m, base maior de 23 m e uma altura de 4 m, talude 1V:2H. Seu revestimento será mantido com gramíneas.

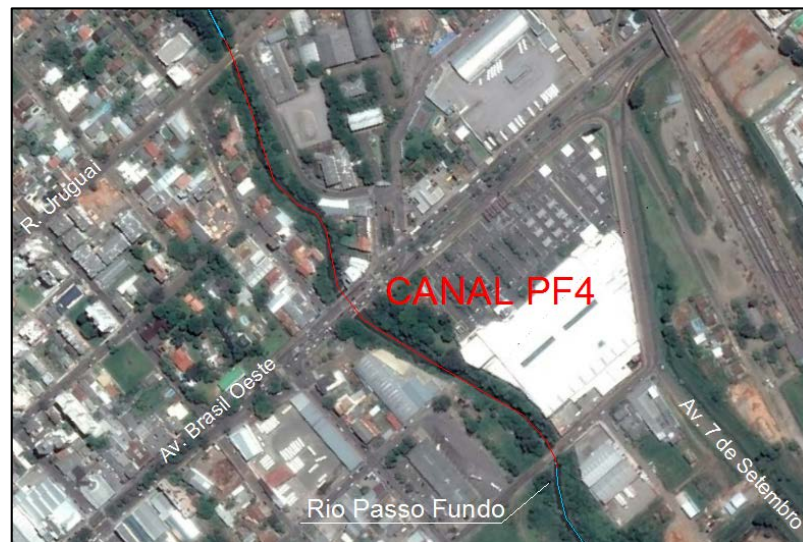
Figura 28 – Localização do Canal RPF4.

Adequação do trecho do canal com início sob a R. Humberto de Campos (rua paralela ao Bourbon Hipermercados) com termino no trecho sob a R. Uruguai. O trecho possui 620,32 m de extensão, conforme Figura 28. Atualmente a seção é heterogênea, tendo revestimento em gramíneas. O mesmo deverá ser construído no tipo retangular com dimensões de 12 m de base e 4 m de altura. Seu revestimento será de gabião.

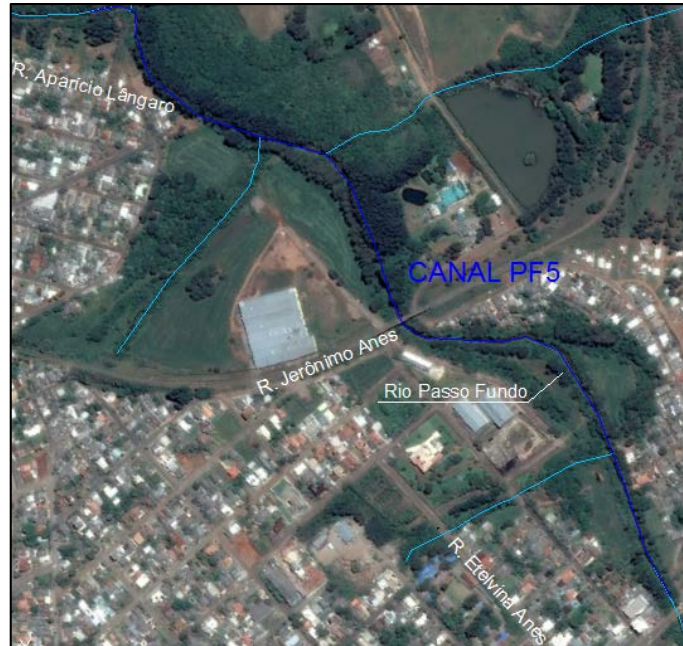
Figura 29 – Localização do Canal RPF5.

respectivo canal conta com uma extensão de 1.389,14 m, conforme Figura 29. Atualmente a seção é heterogênea, tendo revestimento em gramíneas. O mesmo deverá ser construído no tipo trapezoidal com base menor de 12 m, base maior de 28 m e uma altura de 4 m, talude 1V:2H. Seu revestimento será mantido com gramíneas.

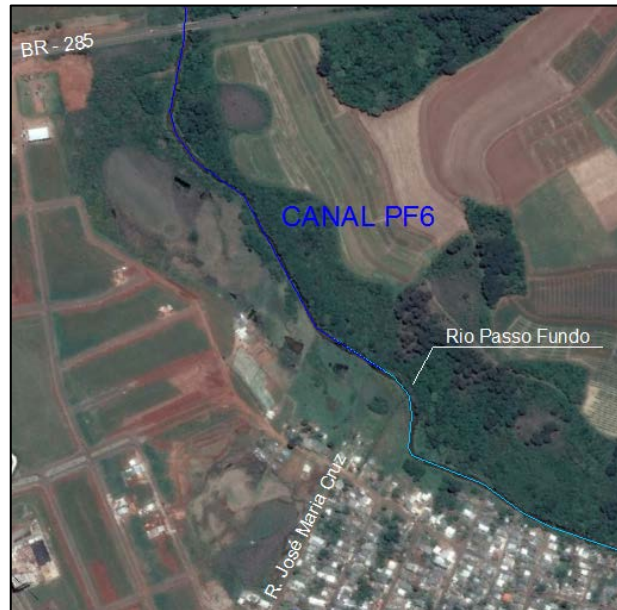
Figura 30 – Localização do Canal RPF6.

Adequação do canal que começa a jusante do Canal PF5 e percorre o trecho do Rio Passo Fundo com início perpendicularmente a R. José Maria Cruz (área adjacente ao Loteamento Victor Issler) até a poucos metros após a BR-285. O respectivo canal conta com uma extensão de 708,84 m, conforme Figura 30. Atualmente a seção é heterogênea, tendo revestimento em gramíneas. O mesmo deverá ser construído no tipo trapezoidal com base menor de 12 m, base maior de 28 m e uma altura de 4 m, talude 1V:2H. Seu revestimento será mantido com gramíneas.

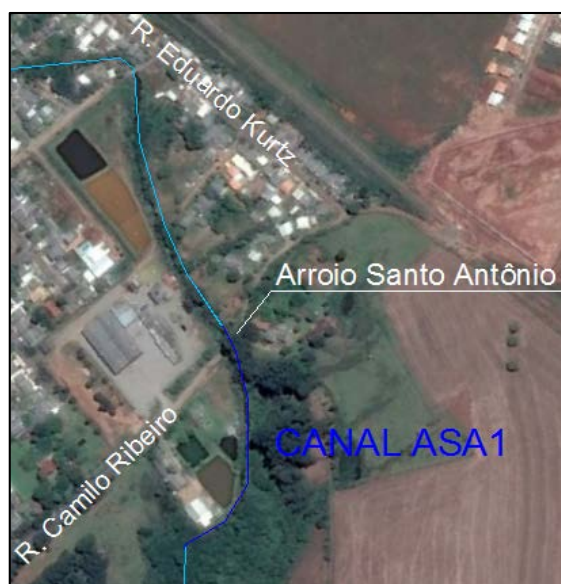
Figura 31 – Localização do Canal ASA1.

Adequação do canal do trecho adjacente a R. Camilo Ribeiro, localizado próximo a Escola Municipal de Ensino Fundamental Santo Antônio. O respectivo canal conta com uma extensão de 237,85 m, conforme Figura 31. Atualmente a seção é heterogênea, tendo revestimento em gramíneas. O mesmo deverá ser construído no tipo trapezoidal com base menor de 10 m, base maior de 24 m e uma altura de 3,50 m, talude 1V:2H. Seu revestimento será mantido com gramíneas.

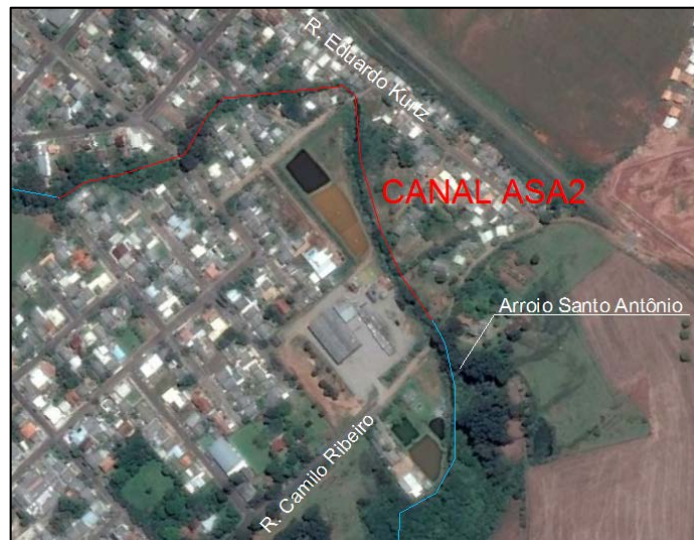
Figura 32 – Localização do Canal ASA2.

Adequação do canal que começa a jusante do Canal ASA1 e percorre o trecho do Arroio Santo Antônio até a localidade próxima a Escola Municipal de Ensino Fundamental Santo Antônio. O respectivo canal conta com uma extensão de 609,29 m, conforme Figura 32. Atualmente a seção é heterogênea, tendo revestimento em gramíneas. O mesmo deverá ser construído no tipo retangular com base de 5 m e uma altura de 3,50 m. Seu revestimento será de gabião.

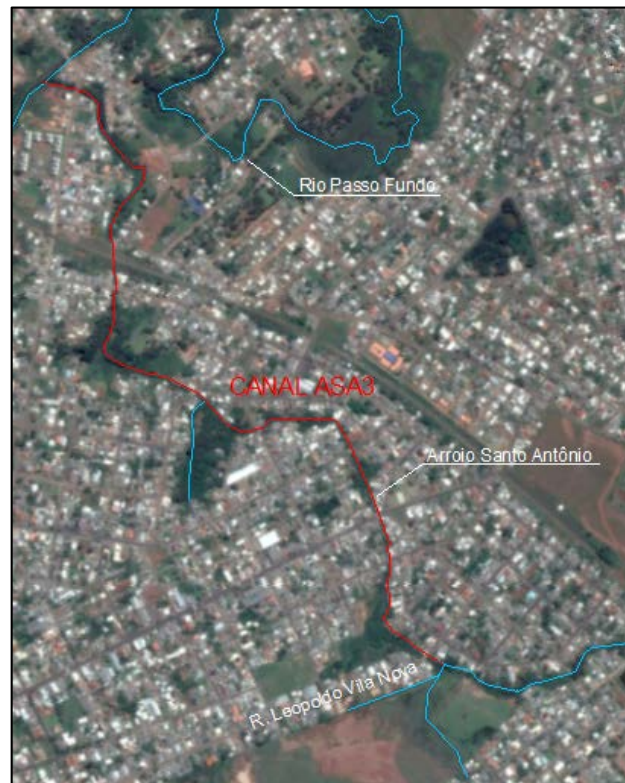
Figura 33 – Localização do Canal ASA3.

Adequação do canal que começa a jusante do Canal ASA2 (paralelo a R. Leopoldo Vila Nova) e percorre o trecho do Arroio Santo Antônio até entrar em confluência com o Rio Passo Fundo. O respectivo canal conta com uma extensão de 2.096,29 m, conforme Figura 33. Atualmente a seção é heterogênea, tendo revestimento em gramíneas. O mesmo deverá ser construído no tipo retangular com base de 5 m e uma altura de 4 m. Seu revestimento será de gabião.

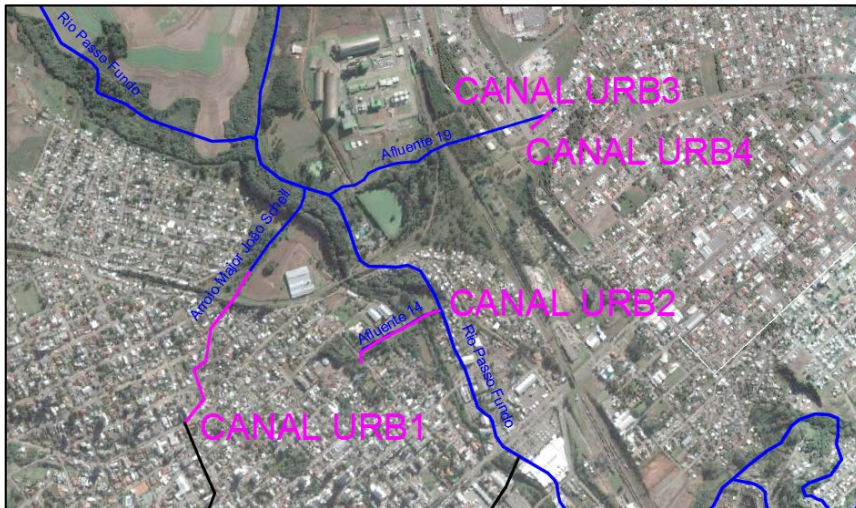
Figura 35 – Localização Canais URB1 a URB4 a serem executados.

- profundidade de 1,5 m e revestimento em concreto);
- Adequação do Canal URB4 – (78 m Retangular com base de 3,5 m, profundidade de 1,5 m e revestimento em concreto);
- Adequação do Canal URB5 – (194 m Retangular com base de 1,2 m, profundidade de 1,0 m e revestimento em concreto).

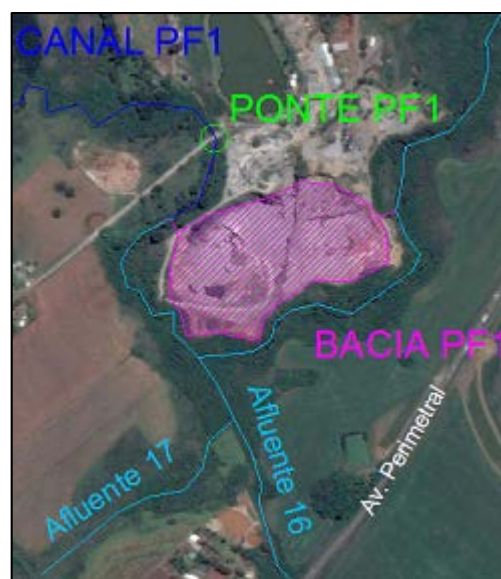
Figura 37 – Localização da Bacia RPF1.

Construção de bacia de retenção a paralelamente a Av. Perimetral, denominada Bacia PF1, localizada em áreas da Britadeira Farroupilha Ltda, conforme Figura 35. Compreende uma área de cerca de 72.782,73 m², volume de escavação de 458.785,71 m³ e volume de laminação de cheia de 279.714,22 m³.

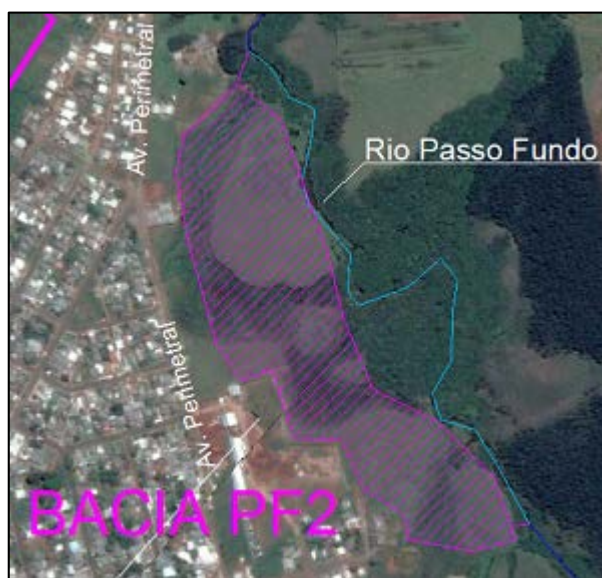
Figura 38 – Localização da Bacia RPF2.

Construção de bacia de detenção a montante e paralelamente a Av. Perimetral, denominada Bacia PF2, conforme Figura 36. Compreende uma área de cerca de 71.654,19 m², volume de escavação de 451.671,96 m³ e volume de laminação de cheia de 275.377,08 m³.

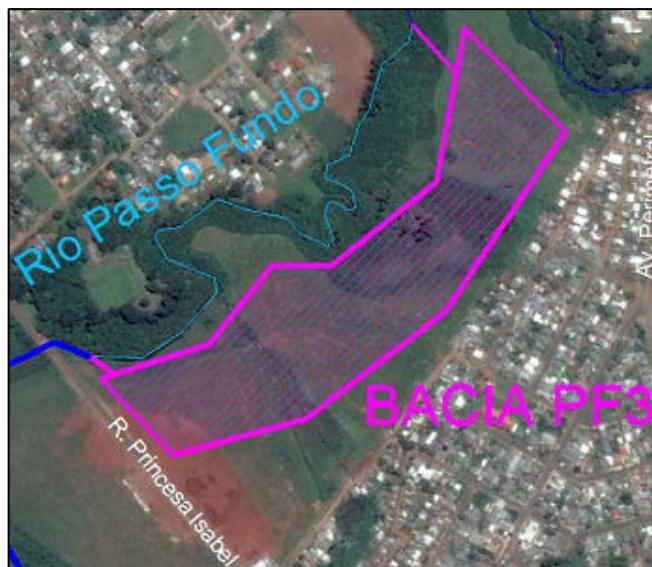
Figura 39 – Localização da Bacia RPF3.

Construção de bacia de detenção a montante da R. Princesa Isabel, denominada Bacia PF3, conforme Figura 37. Compreende uma área de cerca de 84.851,83 m², volume de escavação de 534.863,24 m³ e volume de laminação de cheia de 326.097,46 m³.

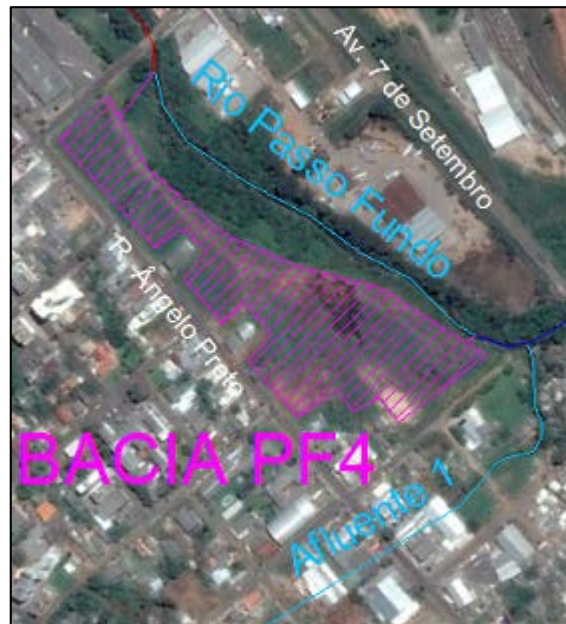
Figura 40 – Localização da Bacia RPF4.

Construção de bacia de detenção entre a R. Ângelo Preto e a Av. 7 de Setembro, denominada Bacia PF4, a jusante do Bourbon Hipermercado e paralelo ao Hospital Municipal de Passo Fundo, conforme Figura 38. Compreende uma área de cerca de 35.496,05 m², volume de escavação de 223.749,24 m³ e volume de laminação de cheia de 136.416,29 m³.

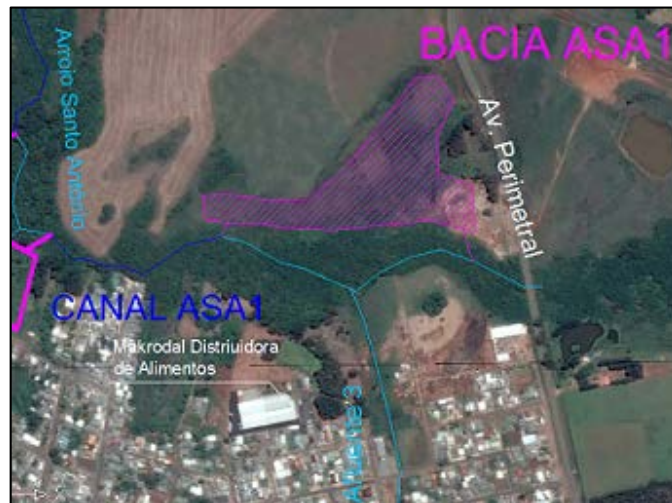
Figura 41 – Localização da Bacia ASA1.

Construção de bacia de detenção denominada ASA1 paralela a Av. Perimetral, localizada no Bairro São Cristovão, montate com a Makrodal Distribuidora de Alimentos, a, conforme Figura 39. Compreende uma área de cerca de 43.602,20 m², volume de escavação de 274.846,33 m³ e volume de laminação de cheia de 167.569,36 m³.

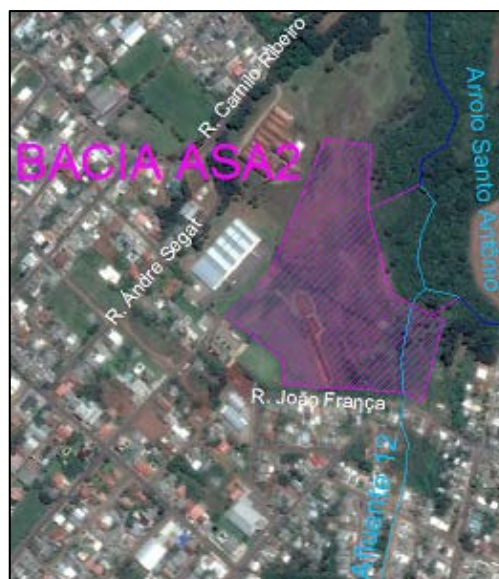
Figura 42 – Localização da Bacia ASA2.

Construção de bacia de retenção denominada ASA2 paralela as Ruas Av. André Segat e Camilo Ribeiro, localizada no Bairro São Cristóvão, conforme Figura 40. Compreende uma área de cerca de 58.854,86 m², volume de escavação de 370.991,42 m³ e volume de laminação de cheia de 226.187,47 m³.

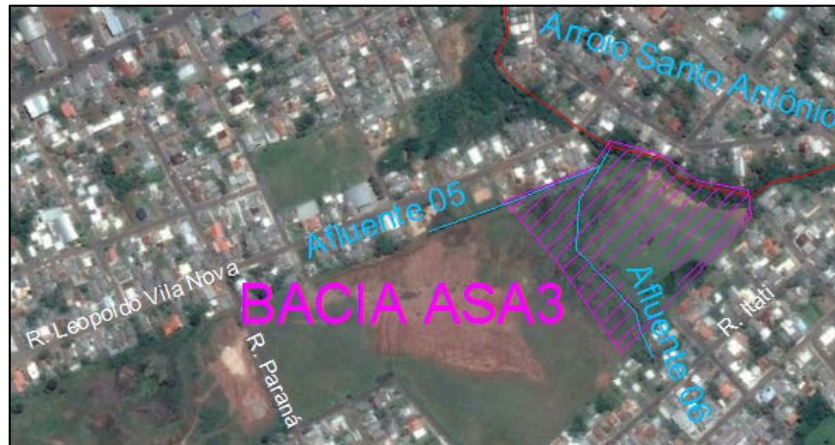
Figura 43 – Localização da Bacia ASA3.

Construção de bacia de retenção a montante da R. Paraná e paralelo a R. Leopoldo Vila Nova, denominada Bacia ASA3, próximo a Escola Municipal de Ensino Fundamental Santo Antônio, conforme Figura 41. Compreende uma área de cerca de

41.020,90 m², volume de escavação de 156.759,97 m³ e volume de laminação de cheia de 163.023,62 m³.

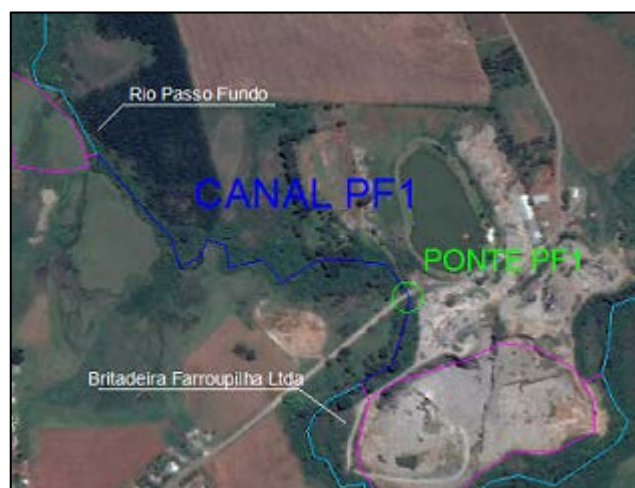
Figura 44 – Localização do Canal RPF1.

Reconstrução do trecho do canal a jusante da Britadeira Farroupilha Ltda, de 923,90 m de extensão, conforme Figura 42. Atualmente a seção é heterogênea, tendo revestimento em gramíneas. O mesmo deverá ser construído no tipo trapezoidal com base menor de 5 m, base maior de 15,50 m e uma altura de 3,50 m. Seu revestimento será mantido com gramíneas.

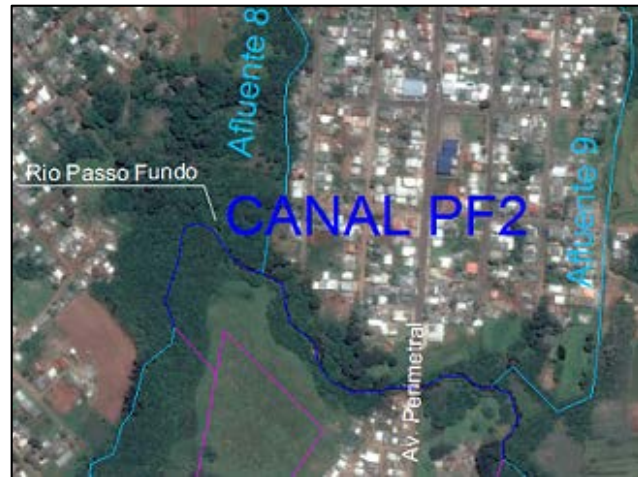
Figura 45 – Localização do Canal RPF2.

Reconstrução do trecho do canal sob a Av. Perimetral, próximo ao Lot. Parque Farroupilha de 749,03 m de extensão, conforme Figura 43. Atualmente a seção é heterogênea, tendo revestimento em gramíneas. O mesmo deverá ser construído no tipo

trapezoidal com dimensões de 7 m de base menor, 17,50 de base maior e 3,5 m de altura. Seu revestimento será de gabião.

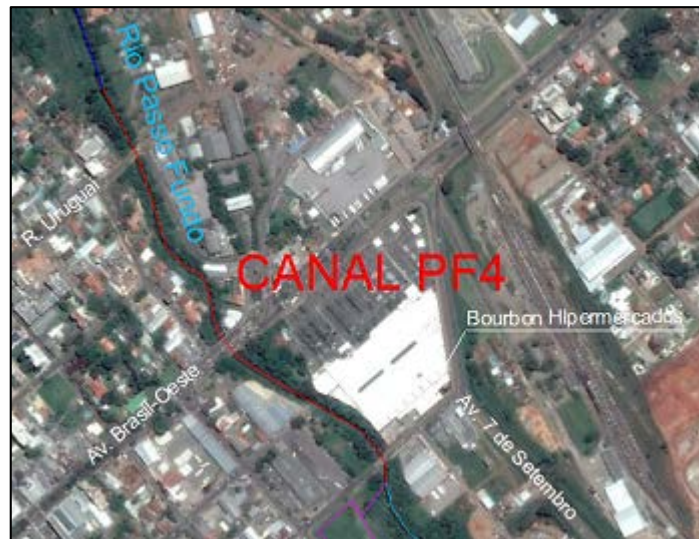
Figura 47 – Localização do Canal RPF4.

Reconstrução do trecho do canal que se inicia paralelo ao Bourbon Hipermercados e se estende até após a R. Uruguai, com 717,09 m de extensão, conforme Figura 45. Atualmente a seção é heterogênea, tendo revestimento em gramíneas. O mesmo deverá ser construído no tipo retangular com dimensões de 10 m de base e 3,5 m de altura. Seu revestimento será de gabião.

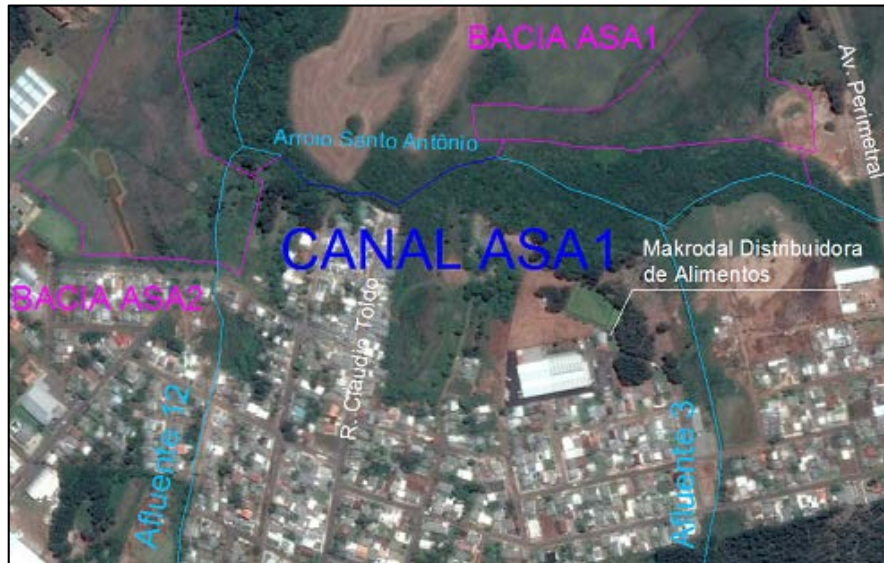
Figura 49 – Localização do Canal ASA1.

Reconstrução do trecho do canal que se inicia a jusante da Bacia ASA 1 e se estende até montante a Bacia ASA 2, com aproximadamente 309 m de extensão, conforme Figura 47. Atualmente a seção é heterogênea, tendo revestimento em gramíneas. O mesmo deverá ser construído no tipo trapezoidal com base menor de 5 m, base maior de 15,50 m e uma altura de 3,50 m. Seu revestimento será mantido com gramíneas.

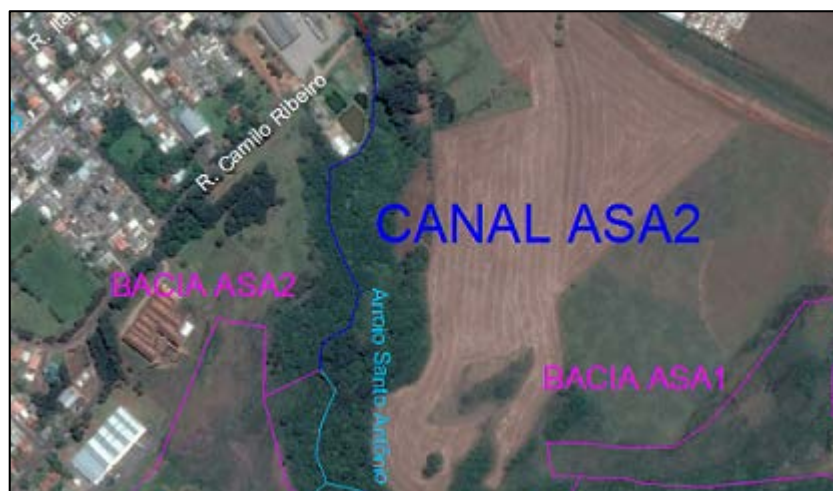
Figura 50 – Localização do Canal ASA2.

Reconstrução do trecho do canal que se inicia a jusante da Bacia ASA 2 e se estende até o canal ASA 3 ao final da R. Camilo Ribeiro, com aproximadamente 500,25 m de extensão, conforme Figura 48. Atualmente a seção é heterogênea, tendo revestimento em gramíneas. O mesmo deverá ser construído no tipo trapezoidal com base menor de 6 m, base maior de 16,50 m e uma altura de 3,50 m. Seu revestimento será mantido com gramíneas.

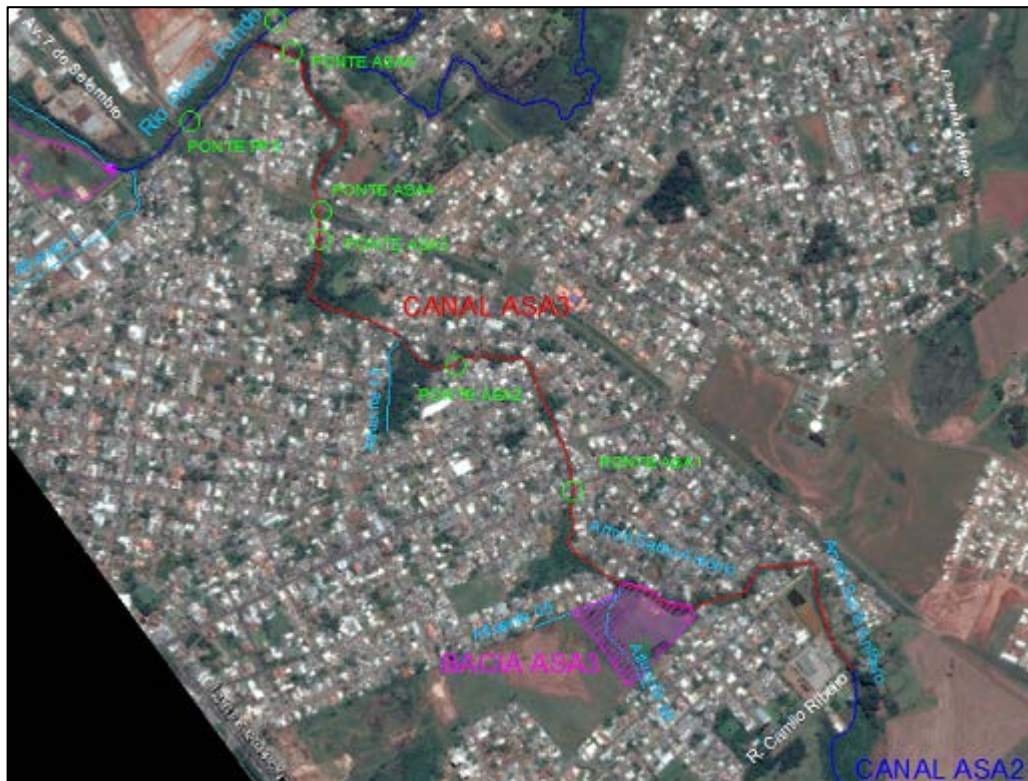
Figura 51 – Localização do Canal ASA3.

Reconstrução do trecho do canal que se inicia a jusante do canal ASA 2 e se estende até sua confluência com o Rio Passo Fundo, com 2.926,10 m de extensão, conforme Figura 49. Atualmente a seção é heterogênea, tendo revestimento em gramíneas. O mesmo deverá ser construído no tipo retangular com dimensões de 6 m de base e 4 m de altura. Seu revestimento será de gabião.

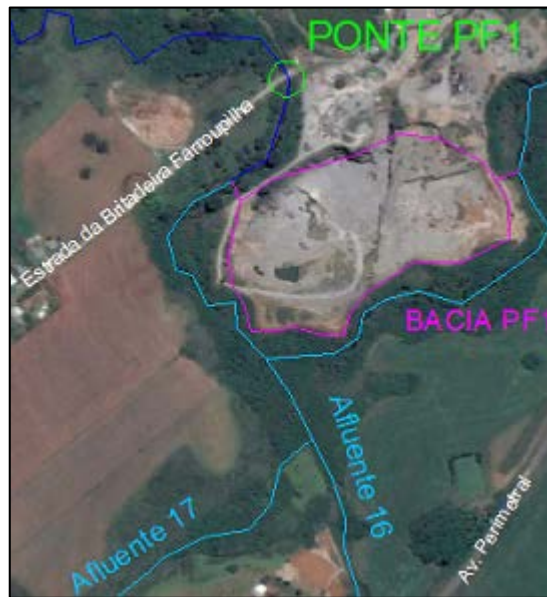
Figura 54 – Localização da Ponte RPF1.

Reconstrução do trecho da ponte na Estrada Britadeira Farroupilha, a jusante da Britadeira Farroupilha Ltda e a montante do canal PF1 com uma extensão de 15 m, conforme Figura 51. O mesmo deverá ser construído com uma largura de 9 m e 3 m de altura. Seu revestimento deverá ser de concreto.

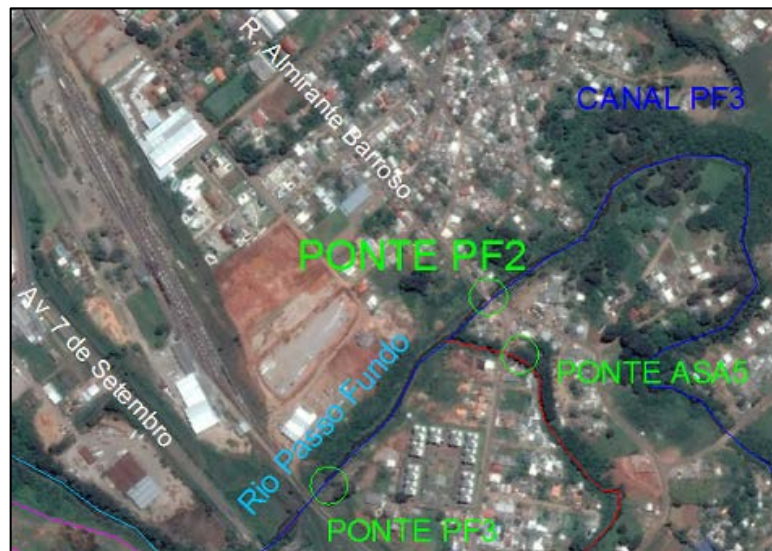
Figura 55 – Localização da Ponte RPF2.

Reconstrução do trecho da ponte na R. Almirante Barroso, com uma extensão de 12 m, conforme Figura 52. O mesmo deverá ser construído com uma largura de 14 m e 3,50 m de altura. Seu revestimento deverá ser de concreto.

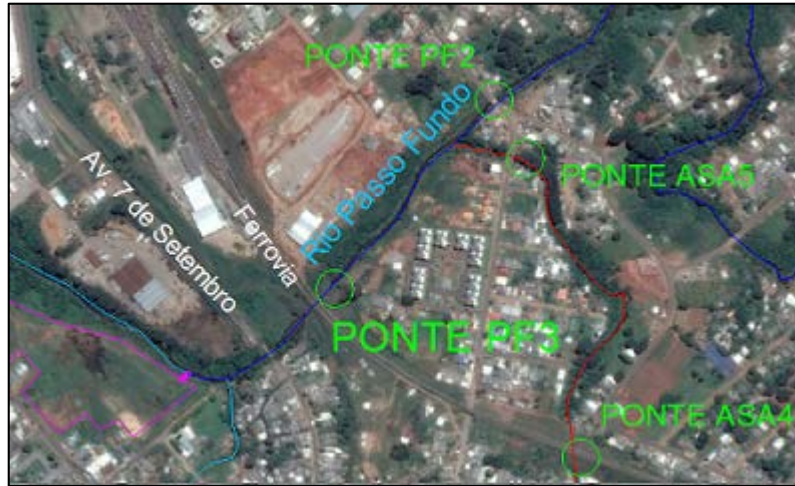
Figura 56 – Localização da Ponte RPF3.

Reconstrução do trecho da ponte sob a Ferrovia próxima ao Bourbon Hipermercados, com uma extensão de 55 m, conforme Figura 53. O mesmo deverá ser

construído com uma largura de 15 m e 3,50 m de altura. Seu revestimento deverá ser de concreto.

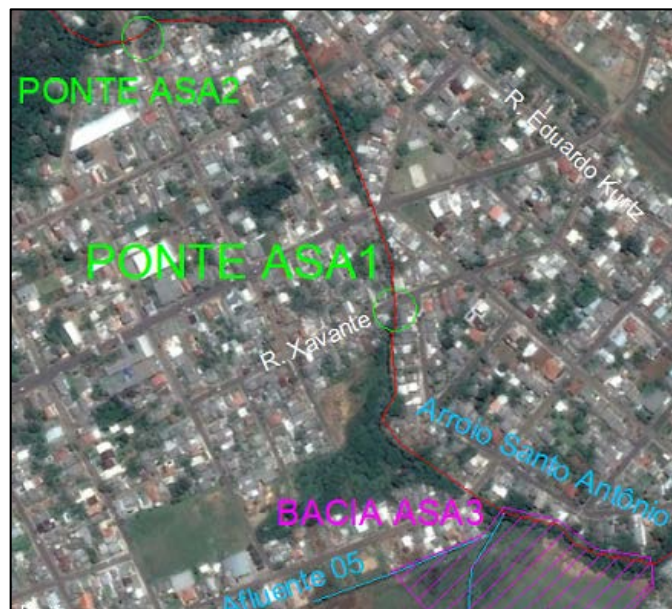
Figura 57 – Localização da Ponte ASA1.

Reconstrução do trecho da ponte na R. Xavante e sobre canal ASA 3, com uma extensão de 18 m, conforme Figura 54. O mesmo deverá ser construído com uma largura de 8 m e 3,50 m de altura. Seu revestimento deverá ser de concreto.

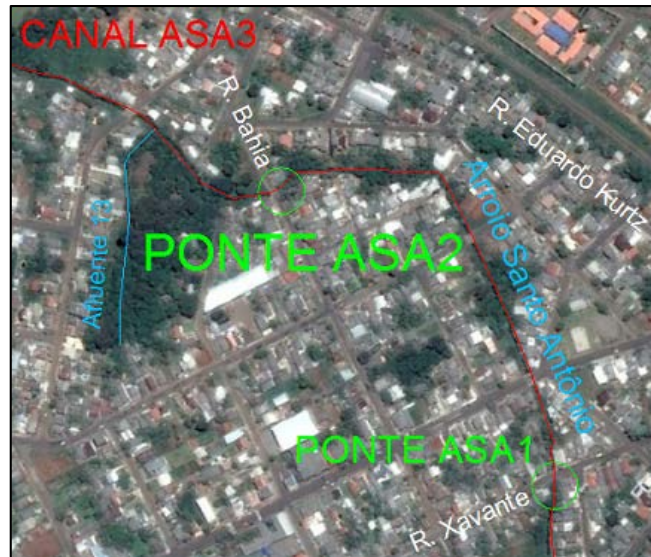
Figura 58 – Localização da Ponte ASA2.

Reconstrução do trecho da ponte na R. Xavante e sobre canal ASA 3, com uma extensão de 12 m, conforme Figura 55. O mesmo deverá ser construído com uma largura de 8 m e 3,50 m de altura. Seu revestimento deverá ser de concreto.

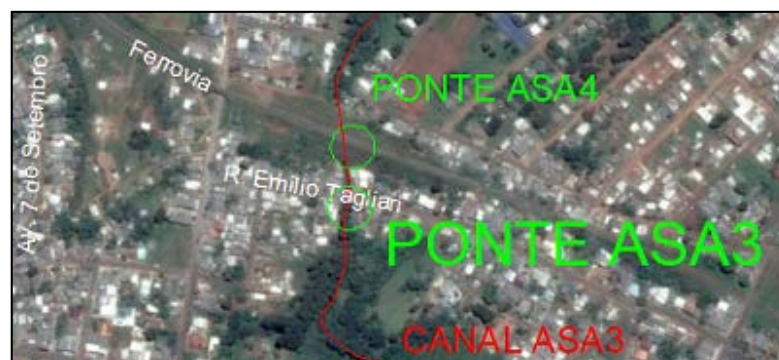
Figura 59 – Localização da Ponte ASA3.

Reconstrução do trecho da ponte na R. Emilio Tagliari e sobre canal ASA 3, com uma extensão de 15 m, conforme Figura 56. O mesmo deverá ser construído com uma largura de 10 m e 3,50 m de altura. Seu revestimento deverá ser de concreto.

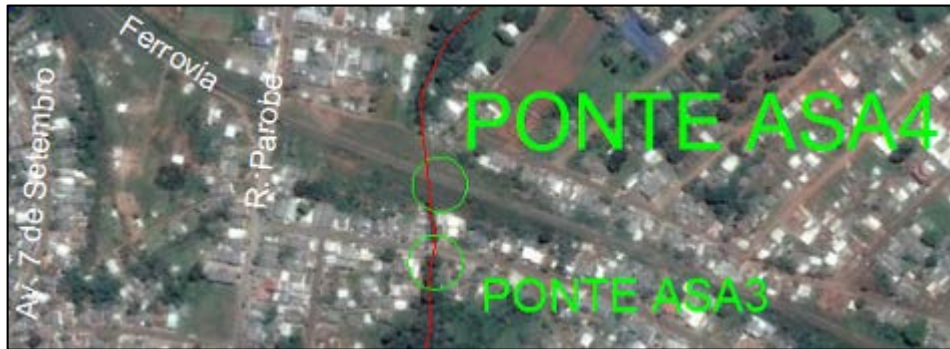
Figura 60 – Localização da Ponte ASA4.

Reconstrução do trecho da ponte próximo a R. Parobé e sobre canal ASA 3, com uma extensão de 65 m, conforme Figura 57. O mesmo deverá ser construído com uma largura de 10 m e 3,50 m de altura. Seu revestimento deverá ser de concreto.

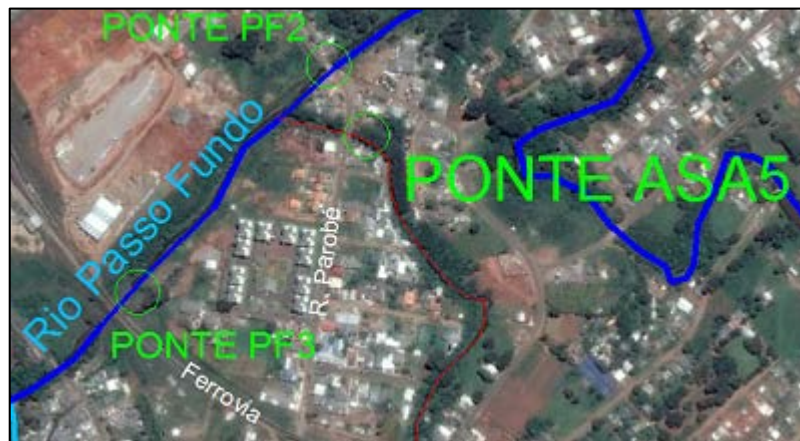
Figura 61 – Localização da Ponte ASA5.

Reconstrução do trecho da ponte na R. Parobé e sobre canal ASA 3, com uma extensão de 15 m, próximo a confluência do Arroio Santo Antônio com o Rio Passo Fundo conforme Figura 58. O mesmo deverá ser construído com uma largura de 10 m e 3,50 m de altura. Seu revestimento deverá ser de concreto.

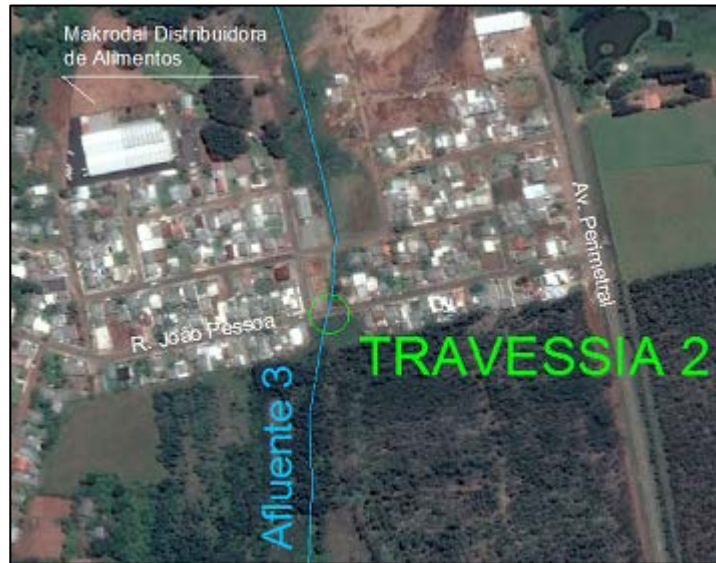
Figura 62 - Afluente 3 - Travessia 2.

Consiste na reconstrução da travessia existente sobre a R. João Pessoa e perpendicular a Av. Perimetral, próximo ao Makrodal Distribuidora de Alimentos, conforme Figura 59. Atualmente este trecho é do tipo tubular em concreto DN 800 mm e possui uma extensão de 25m. Esta travessia se encontra em boas condições estruturais, porém não suporta a vazão necessária.

A modificação prevê esta seção com uma extensão total de 25 m e do tipo galeria com base de 1 m e uma altura de 1,5 m. Seu revestimento é de concreto armado.

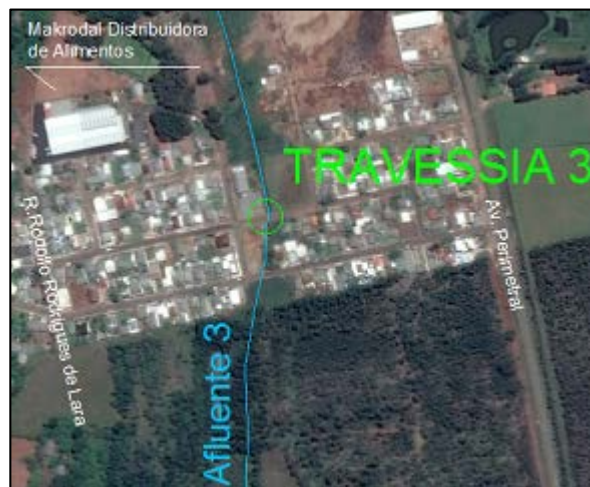
Figura 63 - Afluente 3 - Travessia 3.

Consiste na reconstrução da travessia existente perpendicular a R. Rodolfo Rodrigues de Lara e a Av. Perimetral, próximo ao Makrodal Distribuidora de Alimentos, conforme Figura 60. Atualmente este trecho é do tipo tubular em concreto DN 1200 mm e possui uma extensão de 15m. Esta travessia se encontra em boas condições estruturais, porém não suporta a vazão necessária.

A modificação prevê esta seção com uma extensão total de 15 m e do tipo galeria com base de 1,5 m e uma altura de 1,5 m. Seu revestimento é de concreto armado.

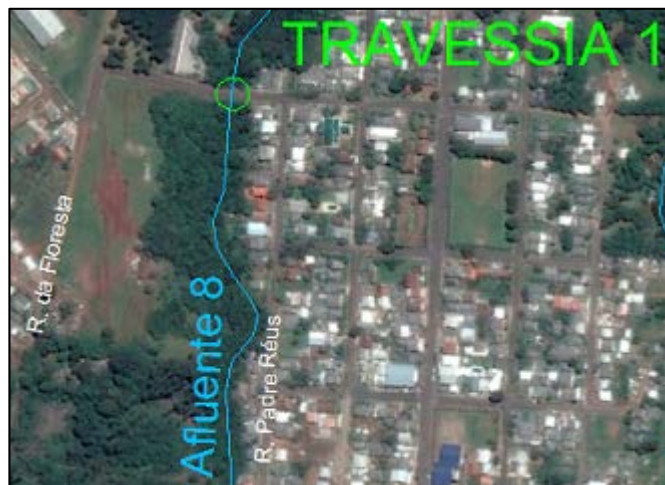
Figura 64 - Afluente 8 - Travessia 1.

Consiste na reconstrução da travessia existente perpendicular e entre as R. da Floresta e R. Padre Réus, conforme Figura 61. Atualmente este trecho é do tipo tubular em concreto DN 1200 mm e possui uma extensão de 15 m. Esta travessia se encontra em boas condições estruturais, porém não suporta a vazão necessária.

A modificação prevê esta seção com uma extensão total de 15 m e do tipo galeria com base de 1,5 m e uma altura de 1,5 m. Seu revestimento é de concreto armado.

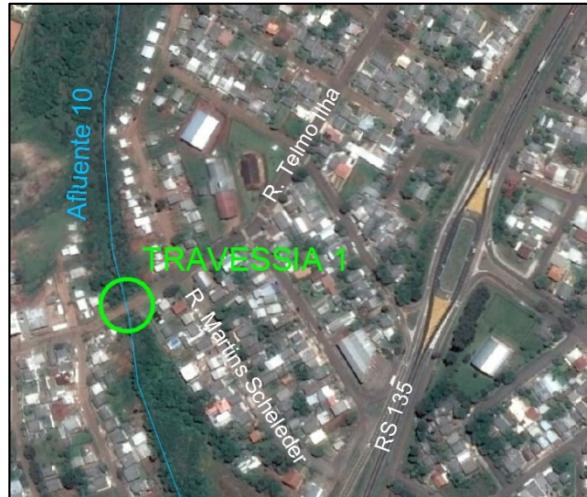
Figura 65 - Afluente 10 - Travessia 1.

Consiste na reconstrução da travessia perpendicular a R. Martins Scheneleder e sob a R. Telmo Ilha, próximo a rodovia estadual RS-135, conforme Figura 62. Atualmente este trecho é do tipo tubular em concreto DN 1200 mm e possui uma extensão de 15 m.

Esta travessia se encontra em boas condições estruturais, porém não suporta a vazão necessária.

A modificação prevê esta seção com uma extensão total de 15 m e do tipo galeria com base de 1,5 m e uma altura de 1,2 m. Seu revestimento é de concreto armado.

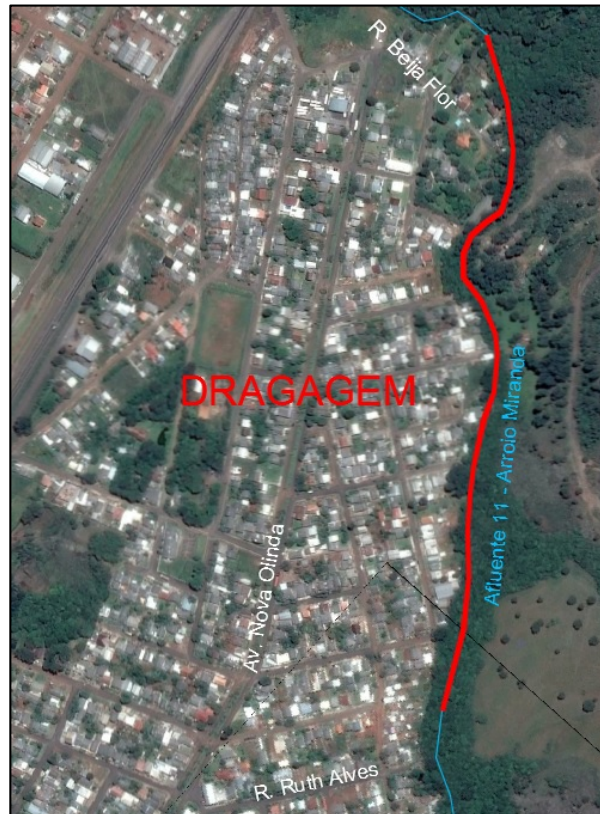
Figura 66 - Afluentes 11 - Dragagem.

A dragagem e a reconformação a ser feita ao longo do trecho afluente 11 começa paralela a R. Beija-Flor e se estende perpendicularmente até a R. Ruth Alves Nunes. A extensão da dragagem corre paralelamente a Av. Nova Olinda, com seção de base maior 8,0 m, base menor 2,0 m e altura de 2,0 m em uma extensão de aproximadamente 814 m, conforme Figura 63.

A dragagem deve reconformar o talude ao longo do trecho em 2H:1V e sugere-se que seja executada por uma escavadeira mecânica. O desmonte de rocha pode acontecer devido a fragmentos de rocha matriz, submersos ou não, no leito do rio.

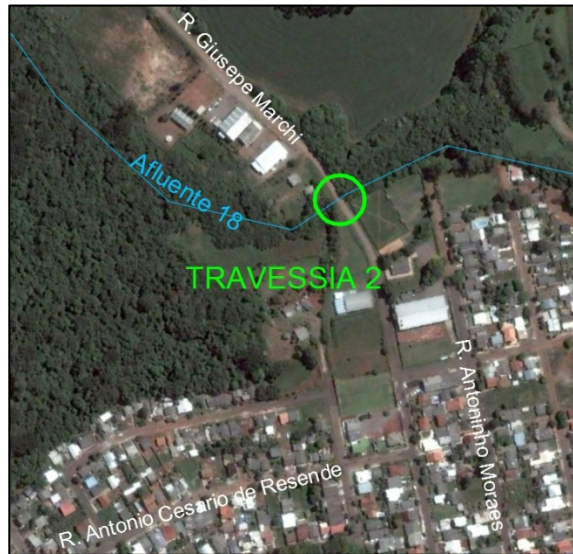
Figura 67 - Afluentes 18 - Travessia 2.

Consiste na reconstrução da travessia sob a R. Giuseppe Marchi, conforme Figura 64. Atualmente este trecho é do tipo galeria em concreto com duas seções com 0,8x1,1 m e possui uma extensão de 17 m. Esta travessia se encontra em boas condições estruturais, porém não suporta a vazão necessária.

A modificação prevê esta seção com uma extensão total de 17 m e do tipo galeria, com base de 2,5 m e uma altura de 1,5 m. Seu revestimento é de concreto armado.

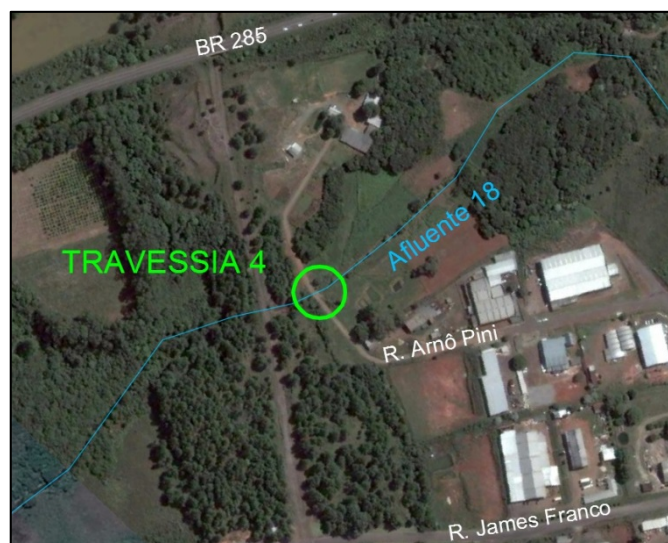
Figura 68 - Afluentes 18 - Travessia 4.

Consiste na reconstrução da travessia sob a R. Arnô Pini, próximo a BR-285, conforme Figura 65. Atualmente este trecho é do tipo tubular em concreto com duas seções de DN1200 mm e possui uma extensão de 12 m. Esta travessia se encontra em boas condições estruturais, porém não suporta a vazão necessária.

A modificação prevê esta duas seções com uma extensão total de 12 m e do tipo galeria com base de 2 m e uma altura de 1,5 m. Seu revestimento é de concreto armado.

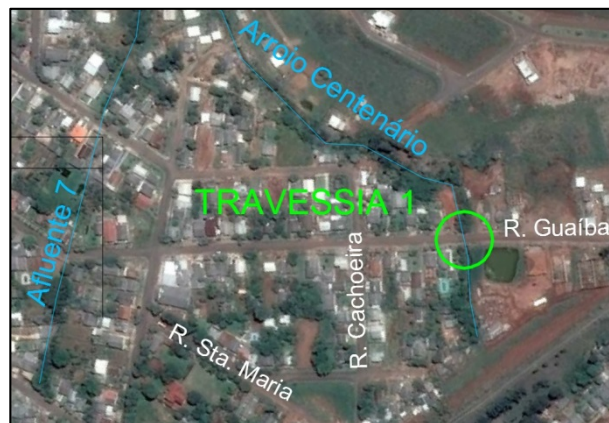
Figura 69 - Arroio Centenário - Travessia 1.

Consiste na reconstrução da travessia na R. Guaíba, conforme Figura 66. Atualmente este trecho é do tipo tubular em concreto com seção de DN1000 mm e possui uma extensão de 12 m. Esta travessia se encontra em boas condições estruturais, porém não suporta a vazão necessária.

A modificação prevê uma seção com uma extensão total de 12 m em galeria, com base de 2 m e uma altura de 1 m. Seu revestimento é de concreto armado.
