**ELABORAÇÃO DE ESTUDO DE CONCEPÇÃO
DE DRENAGEM URBANA DA BACIA DO
URUGUAI EM PASSO FUNDO-RS**

**RELATÓRIO 04 e 05 – PROPOSIÇÃO DE ALTERNATIVAS
TÉCNICAS DE CONCEPÇÃO E ORÇAMENTOS ESTIMADOS**

OUT/2015

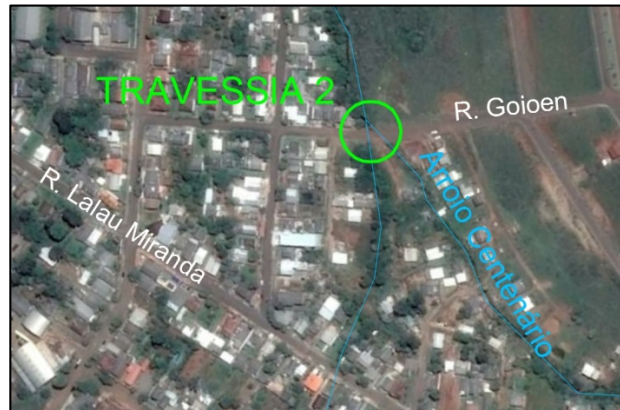
Figura 70 - Arroio Centenário - Travessia 2.

Consiste na reconstrução da travessia na R. Goioen, conforme Figura 67. Atualmente este trecho é do tipo tubular em concreto com duas seções, uma de DN1200 mm e outra de DN1500 mm e possui uma extensão de 22 m. Esta travessia se encontra em boas condições estruturais, porém não suporta a vazão necessária.

A modificação prevê uma seção com uma extensão total de 22 m em galeria, com base de 2 m e uma altura de 1,5 m. Seu revestimento é de concreto armado.

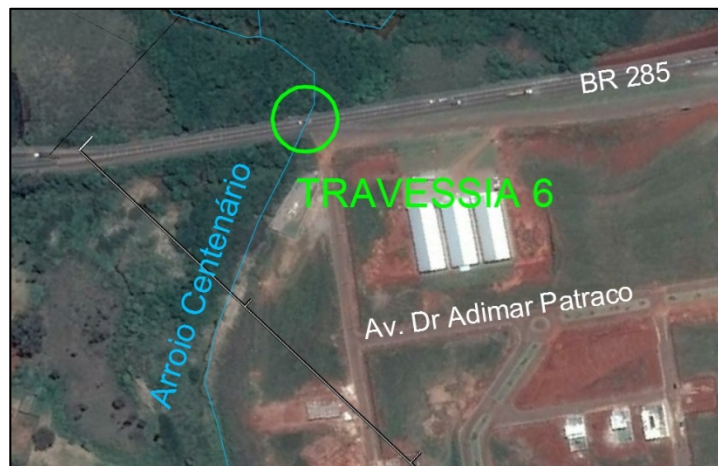
Figura 71 - Arroio Centenário - Travessia 6.

Consiste na reconstrução da travessia na BR-285, conforme Figura 68. Atualmente este trecho é do tipo tubular em concreto com duas seções de DN1000 MM e possui uma extensão de 30 m. Esta travessia se encontra em boas condições estruturais, porém não suporta a vazão necessária.

A modificação prevê uma seção com uma extensão total de 30 m em galeria, com base de 3 m e uma altura de 2,5 m. Seu revestimento é de concreto armado.
